Unfallauswertung

Sturz von einer Leiter

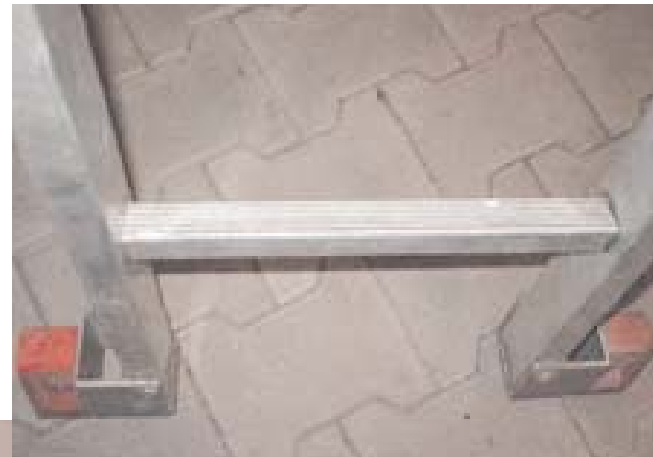
Leitersprosse aus Metall

Die Unfalluntersuchung ergab, dass der auf dem Fußboden der Anlage vorhandene dünne Ölfilm über das Schuhwerk auf die Metallsprossen der Leiter übertragen worden war. Die dadurch verminderte Haftung führte zum Absturz des Mitarbeiters. Im Ergebnis wurden Maßnahmen eingeleitet, um die Entstehung des Ölfilms weitestgehend zu unterbinden. Darüber hinaus wurden die Leitersprossen mit selbstklebenden Antirutsch-Belägen

versehen, um die Trittsicherheit auch bei gelegentlich vorhandenem Ölfilm zu gewährleisten.

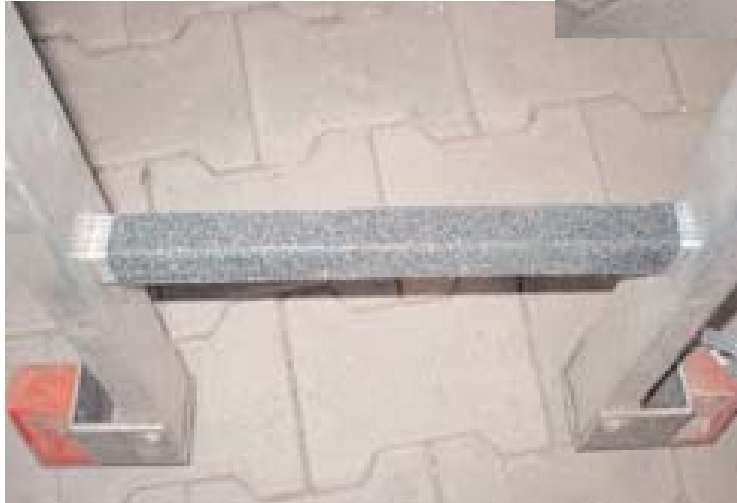
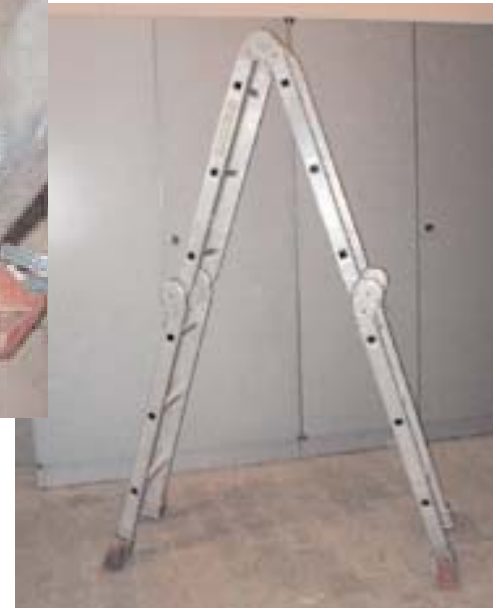
Stehleiter

Bei Arbeiten in einer Gasentspannungsanlage älterer Bauart stürzte ein Mitarbeiter von einer Stehleiter. Er fiel auf Anlagenteile und zog sich erhebliche Verletzungen im Bauchbereich zu.
