# Tödlicher Arbeitsunfall in einem Bio-Heizwerk

## Aus Unfällen lernen

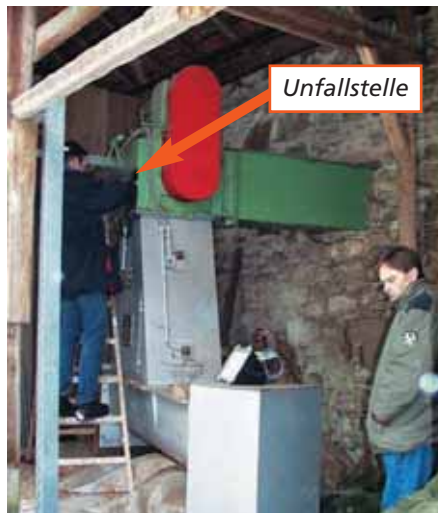
Durch das unbeabsichtigte Betätigen des Schalters bewegte sich plötzlich der Kettenförderer und quetschte den Kopf des Mitarbeiters zwischen Schacht und Kettenförderer ein. Der Mann erlitt bei dem Unfall so

schwere Verletzungen, dass er noch an der Unfallstelle verstarb.

Bei Wartungsarbeiten an kraftbetriebenen Anlagen ist vor Beginn der Arbeiten ein Freischalten aller Antriebe erforderlich. Die Freischaltung ist dauerhaft für die Zeit der Arbeiten sicherzustellen, d. h. die Anlage ist gegen unbeabsichtigtes Wiedereinschalten zu sichern.

Des Weiteren wäre der Unfall zu vermeiden gewesen, wenn ein geeigneter elektrischer Schalter mit Sicherheitsfunktion vorhanden gewesen wäre, der nicht durch unbeabsichtigtes Berühren den Antrieb in Gang gesetzt hätte.

Erschwerend kommt hinzu, dass der Verunglückte keinen sicheren Stand bei der Durchführung seiner Arbeit hatte, er also keine Leiter benutzte.

Als Konsequenz aus dem tragischen Unfall wurde vom Unternehmer der Positionsschalter der Metallklappe, die als Überfüllsicherung dient, durch einen zwangsöffnenden Schalter entsprechend der BG-Information BGI 575 ersetzt, so dass ein Umgehen bzw. versehentliches Betätigen des Schalters ausgeschlossen ist.

Außerdem wurde zur sicheren Durchführung von Reinigungs-, Wartungs- und Reparaturarbeiten ein Reparaturschalter (Not-Aus-Schalter) vor Ort angebracht.
