Tödlicher Unfall bei Arbeiten an einer Gasleitung

Unfallhergang

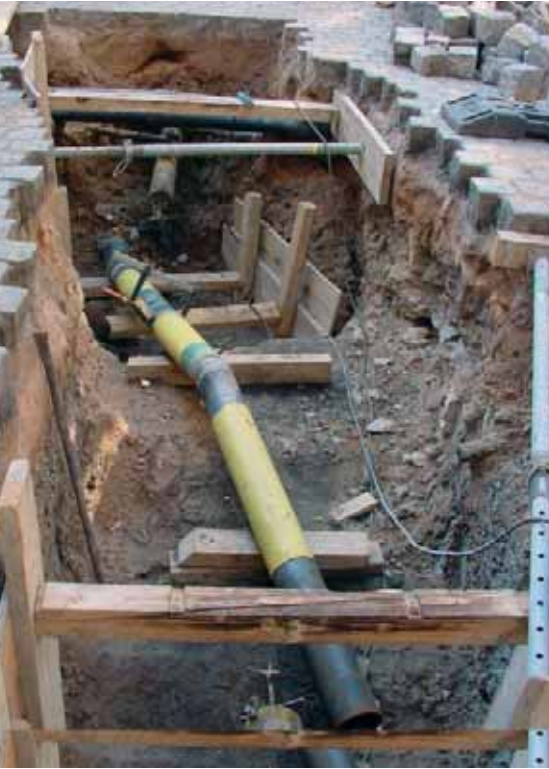
Im Rahmen einer routinemäßigen Netzüberwachung wurde an einer Gas-Ringleitung DN 150 Stahl bitumenummantelt im Ortsnetz eine Leckstelle geortet, die repariert werden sollte. Beim Aufgraben wurde eine zweite Leckstelle festgestellt, so dass man

Beim Punktheften ist es zur Zündung gekommen und die Baugrube stand in Flammen. Eine der Blasen hatte versagt.

Die Stelle der Punktschweißung befand sich zirka 2 Meter von der Trennstelle und zirka 3 Meter von der gesetzten Blase entfernt. Die gesperrte Ringleitung wies umfangreiche Inkrustierungen auf.

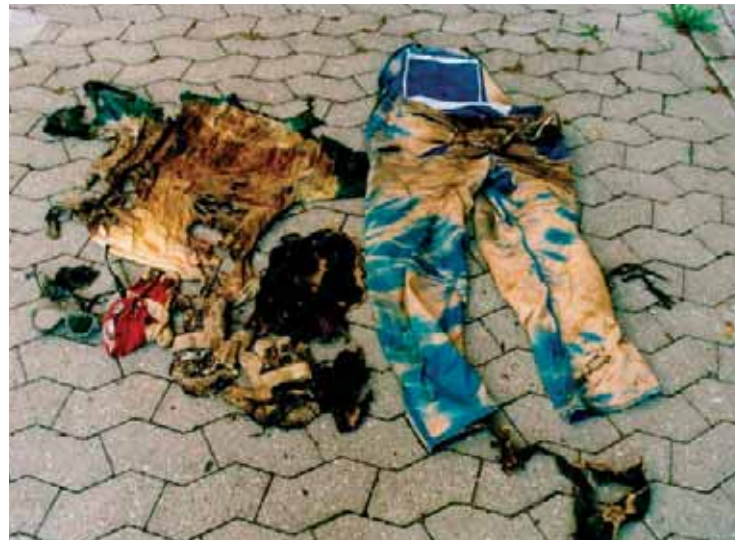
Dieser Unfall konnte entstehen, weil die Mitarbeiter des Versorgungsunternehmens von der irrigen Annahme ausgingen, dass Blasen dauerhaft den gasfreien Zustand gewährleisten können. Blasen können aber ohne Vorwarnung unmotiviert platzen. Selbst zwei Blasen oder die Blasen der neuesten Generation können den gasfreien Zustand nicht dauerhaft sicherstellen.

Die Mitarbeiter haben vor der Schweißung den Arbeitsbereich auf Gasfreiheit hin überprüft, aber nicht dauerhaft während der Arbeiten gemessen. Wegen des geringen Abstands zwischen potentieller Gasaustrittsstelle und Schweißstelle wäre die Zeit zwischen dem Alarm des Messgerätes und der Zündung aber ohnehin zu kurz gewesen, um diese verhindern zu können.

Der tödlich verletzte Schweißer hätte eine flammenhemmende Jacke tragen müssen. Die Aufsicht vor Ort hätte darauf bestehen müssen. Flammenhemmende Schutzkleidung bietet zwar nur für kurze Zeit einen wirksamen Schutz. Diese Zeitspanne reicht aber im Normalfall aus, um den Gefahrenbereich ohne dauerhafte Schäden verlassen zu können.
