## Gasversorgung Hoher Sachschaden durch Brand in einer Baugrube

**E**in Versorgungsunternehmen führte Sanierungsmaßnahmen im Gasversorgungsnetz durch.

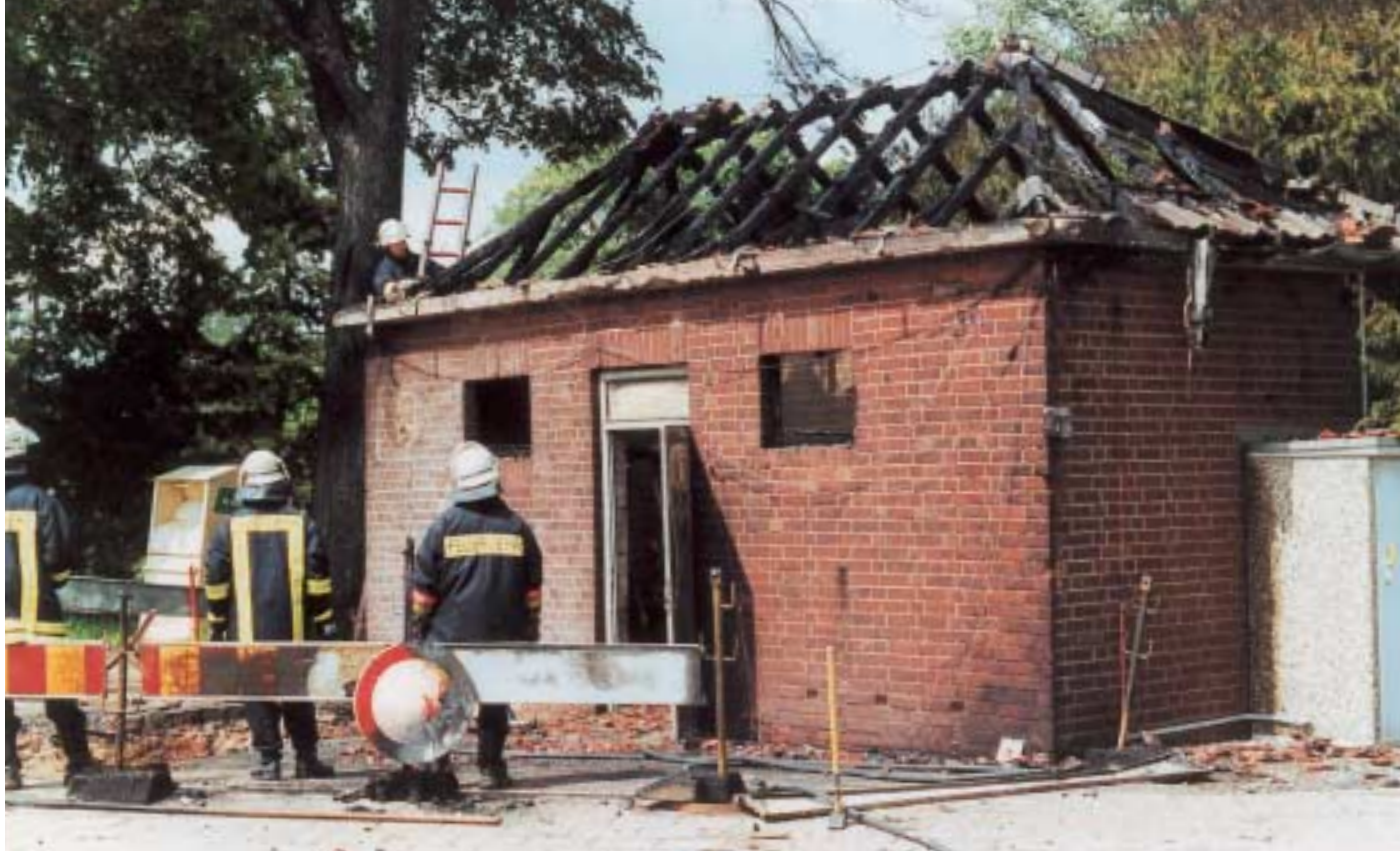
Dabei wurde keine gleichzeitige Entlüftung des Leitungsabschnittes durchgeführt, so dass sich in der Leitung ein zündfähiges Gas-Luft-Gemisch bilden konnte.

Feuer und brannte völlig aus, so dass ein Schaden in beträchtlicher Höhe entstand.

**2.** Da die neu errichtete GDRA-Anschlussleitung nur befüllt und nicht gleichzeitig entlüftet wurde, bildete sich in ihr ein zündfähiges Gas-Luft-Gemisch, das sich nach Austritt aus der Rohrleitung sofort entzünden konnte. Als Zündquelle wird eine elektrostatische Entladung angenommen.

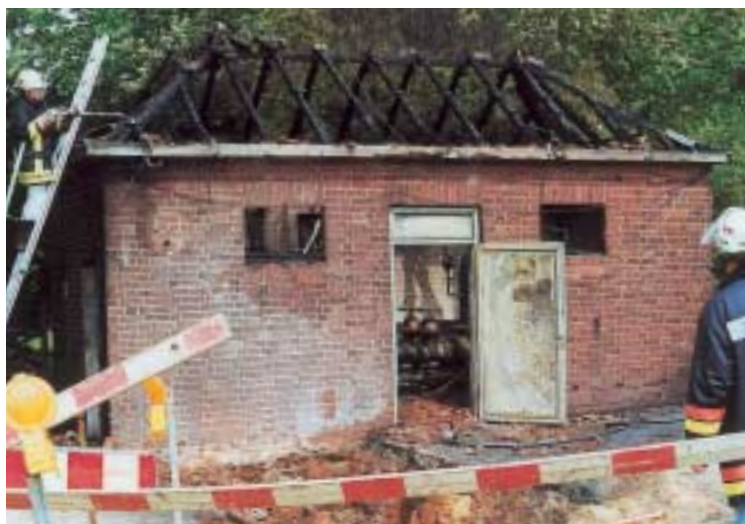
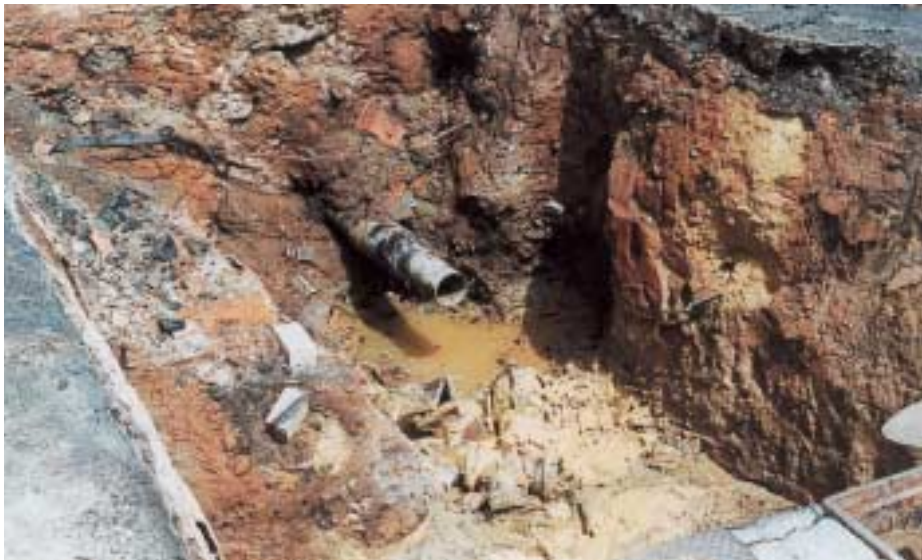
1. In die PE-Anschlussleitung zur Station wurden zwei 90°-Bögen eingebaut. Auf Festpunkte, die hier notwendig gewesen wären, wurde verzichtet. Der verwendete Rohrverbinder wird in ähnlicher Art von mehreren Herstellern gebaut und geliefert. Er ist nicht längskraftschlüssig, d. h. er ist nicht in der Lage, Axialkräfte aufzu-

aus den Herstellerinformationen nicht zu entnehmen, dass das eingesetzte Bauteil nicht längskraftschlüssig ist.

nehmen. Diese Kräfte treten jedoch bei der beschriebenen Bauweise der Leitung und beim Einlassen von Gas mit unkontrollierter Strömungsgeschwindigkeit zwangsläufig auf. Durch die Bauweise der Rohrleitung und die Art und Weise der Bespannung der Rohrleitung kam es durch das einströmende Gas zu den genannten Axialkräften, durch die sich das eine Rohrende aus dem Rohrverbinder schob. Zum Unfallzeitpunkt war

Materialeinkäufer und Anwender müssen auf vollständige Dokumentation des eingekauften Produktes achten, u. a. Artikelbeschreibung und Einbauanleitung (Montagetechnologie).

und Montage der Rohrverbinder einzuweisen. Kommen neue Technologien, Materialien oder Armaturen zum Einsatz, ist es besonders wichtig, dass die Mitarbeiter durch ihre Vorgesetzten zusätzlich geschult und unterwiesen werden. Dazu können und sollen sie sich in speziellen Fällen vom Hersteller unterstützen lassen.
