Arbeiten in einem Wasserschacht Stromunfall mit tödlichen Folgen

Ein Gas- und Wasserinstallateur hat beim Verschweißen einer Verbindungsmuffe in einer PE-Rohrleitung einen tödlichen Stromschlag erhalten.

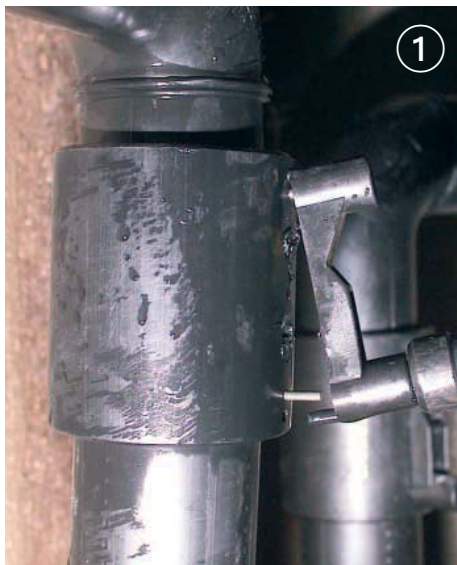
eine Anlegeleiter aus Aluminium. Auf dieser Leiter stehend war der Verunglückte abschließend damit beschäftigt, die Verbindungsmuffen zwischen den einzelnen Rohrstücken zu verschweißen (Bild 1). Dabei hat er ein spannungsführendes Teil am Steckkontakt des PE-Schweißgerätes berührt und aufgrund der geringen Übergangswiderstände eine tödliche Körperdurchströmung erlitten.

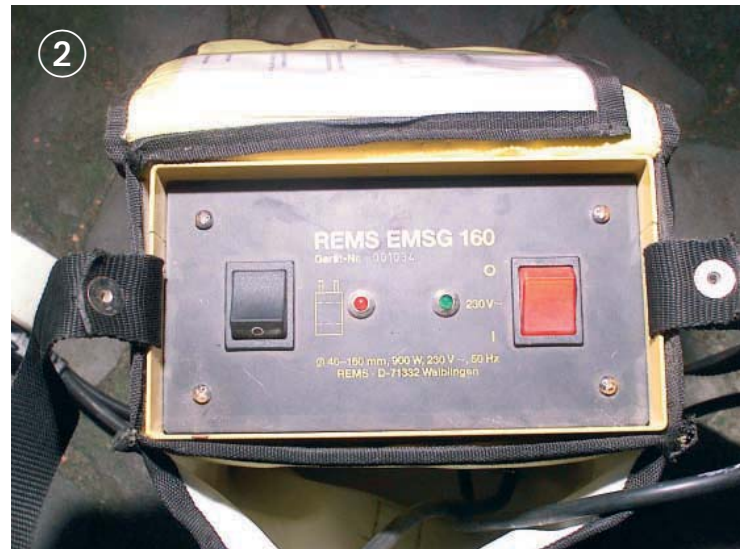
230 V. Zum Schutz gegen direktes Berühren dienen an beiden Steckkontakten Kunststoffhülsen, die zusätzlich verklebt sind. Die an dem unteren der beiden Stecker in Bild 3 fehlende Hülse steckte nach dem Unfall auf dem Anschlussdraht der Muffe. Offensichtlich hat die Verklebung nach 9 Jahren (das Gerät ist Baujahr 1993) versagt. Ob und durch welche äußere Einwirkung dieses Versagen begünstigt wurde (Krafteinwirkung, Feuchtigkeit, Hitze, Kälte, UV-Strahlung, kann nachträglich nicht mehr festgestellt werden. Außerdem kann, bedingt durch die Verdrahtung innerhalb des Gerätes, die Spannung von 230 V auch ohne Betätigen des einpoligen Einschalttasters unmittelbar an den Steckkontakten anliegen (abhängig davon, wie herum der Netzstecker in der Steckdose steckt).

Das verwendete Schweißgerät der Firma REMS vom Typ EMSG 160 (Bild 2) arbeitet auch ausgangsseitig, also an den Steckkontakten, mit einer Wechselspannung von

Die meisten der im Zuständigkeitsbereich der BGFW eingesetzten PE-Schweißgeräte arbeiten ausgangsseitig mit Spannungen $< 50 \text{ V}$. Sollten jedoch vereinzelt Geräte des genannten Typs eingesetzt werden, sollte umgehend die Verklebung der Hülsen

an den Steckkontakten besonders sorgfältig geprüft werden. Unabhängig davon sind die genannten, vorgeschriebenen Schutzmaßnahmen für den Fehlerfall immer anzuwenden.

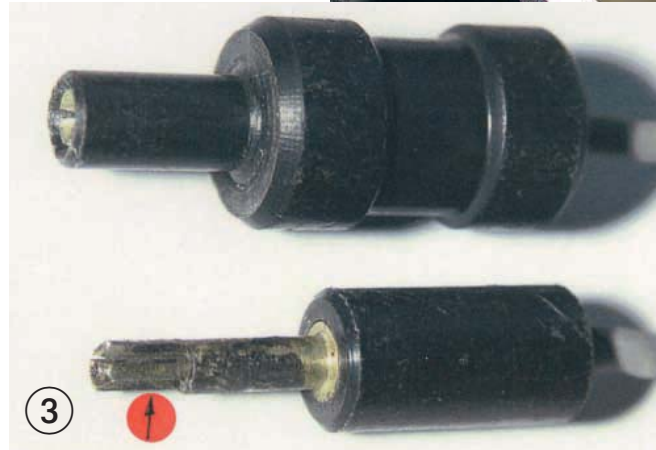
miniumleiter einen Widerstand von etwa 1.200Ω an, so errechnet sich ein Stromfluss in der Größenordnung von 200 mA, wodurch bereits nach 0,5 s Einwirkungsdauer Herzkammerflimmern ausgelöst wird.

Der Monteur hat das spannungsführende Teil des Steckkontaktes berührt und eine Durchströmung von der linken Hand zur rechten Schulter erlitten. Setzt man für den gesamten Stromweg einschließlich Alu-

Neben der Unfallursache defekter Berührungsschutz ist auch der unzureichende Schutz im Fehlerfall anzusprechen. Die Steckdose, aus der mittels Verlängerungsleitung das Schweißgerät gespeist wurde, war lediglich durch einen 300 mA-Fehlerstromschutzschalter abgesichert. Ein Personenschutz wird dadurch nicht erreicht. Der Unfall wäre möglicherweise verhindert worden, wenn stattdessen ein 30 mA-Fehlerstromschutzschalter vorgeschaltet worden wäre.

Wegen der erhöhten elektrischen Gefährdung (leitfähige Umgebung mit eingeschränkter Bewegungsfreiheit) ist jedoch auch diese Schutzmaßnahme nicht ausreichend, da die Höhe des Stromes während der Reaktionszeit des Fehlerstromschutzschalters bereits kritisch werden kann. Zulässig sind unter diesen Bedingungen

lediglich die Schutzmaßnahmen Schutzkleinspannung ($< 50 \text{ V}$ Wechselspannung) oder Schutztrennung.
