Ungesicherte Einzugstelle an Schlauchrolle

In einem Unternehmen des Zuständigkeitsbereichs der BGFW ereignete sich ein Arbeitsunfall an der ungesicherten Umlenkrolle des Spülschlauches eines kombinierten Spül- und Saugfahrzeuges.

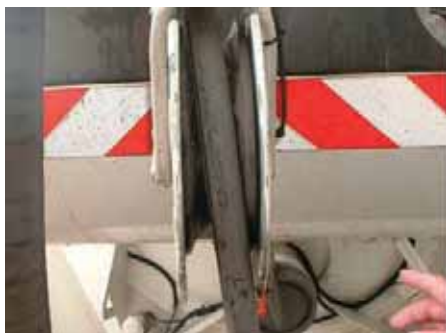
Beim Spülen eines Kanals hatte sich die Umlenkrolle des Hochdruckspülschlauches im Kanal verkantet. Um das Patent zu lösen,

Schlauchführungsrolle vor dem Unfall ohne Schutzeinrichtung

hat der Mitarbeiter am Spülschlauch gezogen und gleichzeitig die Fernbedienung betätigt, um den Schlauch mittels Haspel aufzurollen. In diesem Moment löste sich das Patent und der Spülschlauch wurde ruckartig zurückgezogen. Der Mitarbeiter konnte den Schlauch nicht mehr rechtzeitig loslassen, so dass er mit der Hand in die ungesicherte Schlauchführungsrolle eingezogen wurde. Dabei wurde ein Teil des Ringfingers abgequetscht.

Hauptursache war die fehlende Schutzein-

richtung an der Schlauchführungsrolle. Darüber hinaus war der manuelle Eingriff des Mitarbeiters bei gleichzeitiger Betätigung der Fernbedienung nicht zulässig.

An der Schlauchführungsrolle wurde nachträglich eine Abdeckung angebracht, die ein Hineingreifen von vorne und von der Seite verhindert. Durch den zusätzlichen Abstreifer wird verhindert, dass die Hand oder ein-

zelne Finger mit dem Schlauch eingezogen werden. Alle Mitarbeiter wurden nochmals auf das richtige Verhalten beim Betrieb des kombinierten Spül- und Saugfahrzeuges hingewiesen.

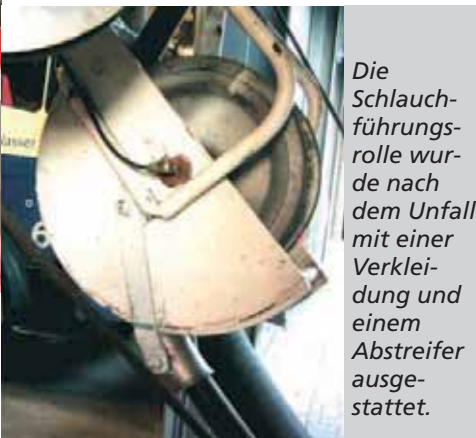
Die Schlauchführungsrolle wurde nach dem Unfall mit einer Verkleidung und einem Abstreifer ausgestattet.
