# Gasbrand bei Arbeiten im Hausanschlussbereich – ein Schwerverletzter

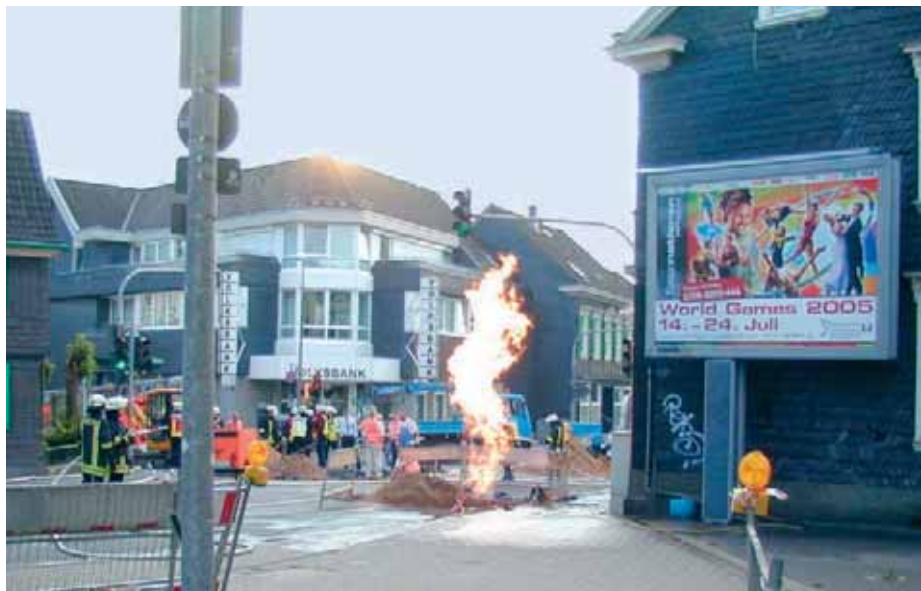
Nach Abschluss der Tiefbauarbeiten wurde in der Baugrube Gasfreiheit festgestellt. Einer der beiden Monteure hatte zunächst mit einem Brenner das T-Stück und die zu trennende Hausanschlussleitung an der Trennstelle abisoliert. Danach hat er mit

einer Zange den Gewindestopfen angelöst und den Stopfen mit der Hand herausgedreht. Noch beim Herausnehmen des Stopfens zündete das ausströmende Gas und es entstand eine ca. 3 bis 4 Meter hohe Flamme. Der Monteur erlitt dabei Verbrennungen an Armen, Beinen und im Gesicht, die zum Teil durch das korrekte und vollständi-

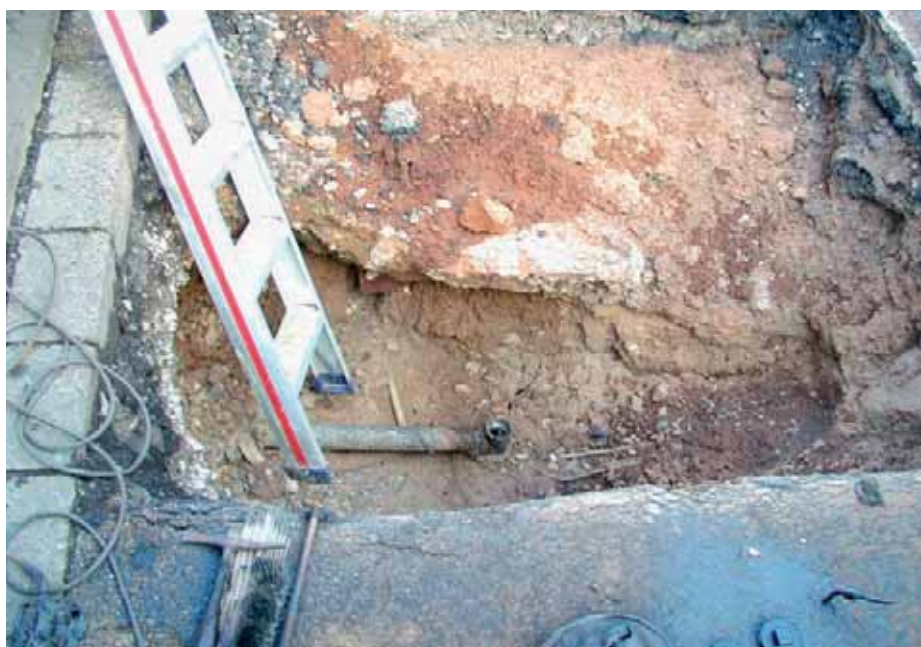
Geöffnete Hausanschlussleitung

Zukünftig werden diese Arbeiten im Unternehmen entsprechend den Anforderungen der BG-Regel 500 Kapitel 2.31 „Arbeiten an Gasleitungen“ Ziffer 3.4.1 **unter Anwendung von Arbeitsverfahren mit geringer Gefährdung nach dem Stand der Technik** ausgeführt. Hierzu wurde eine Schleusensperrvorrichtung weiterentwickelt, mit der über eine Schleuse der Gewindestopfen herausgedreht und ein Absperrstopfen mittels Setzstange in das T-Stück eingebracht werden kann.
