Verpuffung in einem PAC-Lagerbehälter

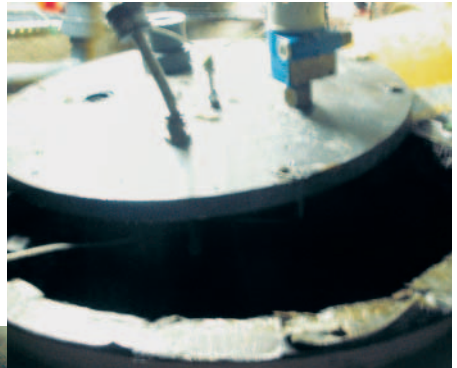
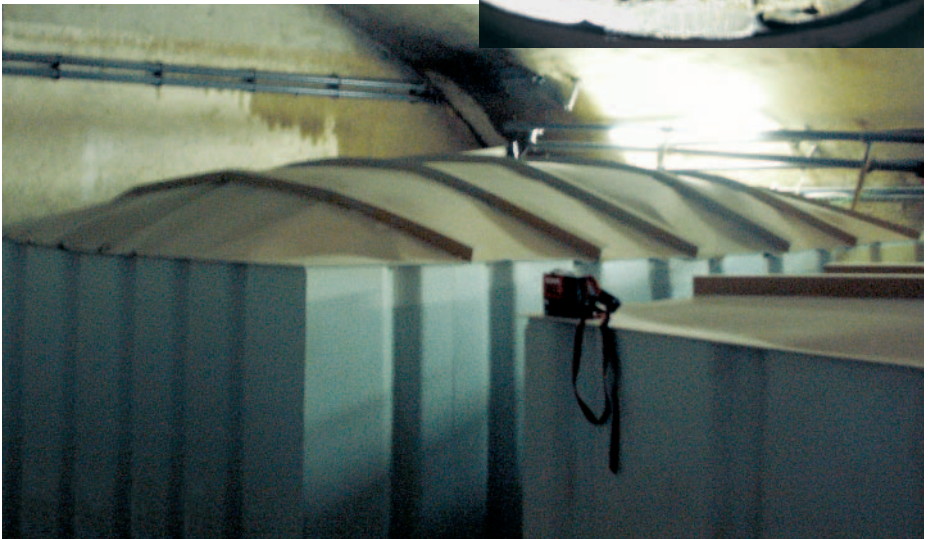
Zwei Mitarbeiter eines Wasserversorgungsunternehmens hatten den Auftrag, einen Lagerbehälter für Polyaluminiumchlorid-Hydroxid-Lösung (PAC) zu kontrollieren. Es handelte sich dabei um einen Stahlbehälter mit eingelegter Gummiblase, dessen Vakuumüberwachung eine Undichtigkeit anzeigte.

Die Mitarbeiter mussten den mit mehreren Schrauben gehaltenen Deckel des äußeren Metallbehälters öffnen. Drei der Schrauben ließen sich auf Grund starker Korrosionerscheinungen nicht mit dem Schraubenschlüssel lösen. Es wurde deshalb ein Trennschleifer benutzt. Während dieser Arbeit kam es zu einer Zündung im Behälter, wodurch die Behälterwandung deformiert wurde. Einer der Mitarbeiter stürzte vom Behälter und zog sich Prellungen und Schnittverletzungen zu.

Durch die Undichtigkeit der Gummiblase kam PAC mit der äußeren Stahlwandung des Behälters in Berührung. Durch chemische Reaktion mit dem Eisen der Behälterwandung wurde Wasserstoff freigesetzt, der sich im oberen Behälterbereich sammelte. Durch den Einsatz des Trennschleifers war eine Zündquelle für dieses explosionsfähige Wasserstoff-Luft-Gemisch vorhanden.
