Unfälle mit zweipoligen Spannungsprüfern für Niederspannung

Damit Spannungsprüfer ein korrektes Messergebnis liefern können, müssen sie den Herstellervorgaben entsprechend benutzt werden, insbesondere wenn neue Geräte eine andere Bedienung erfordern als langjährig gewohnt.

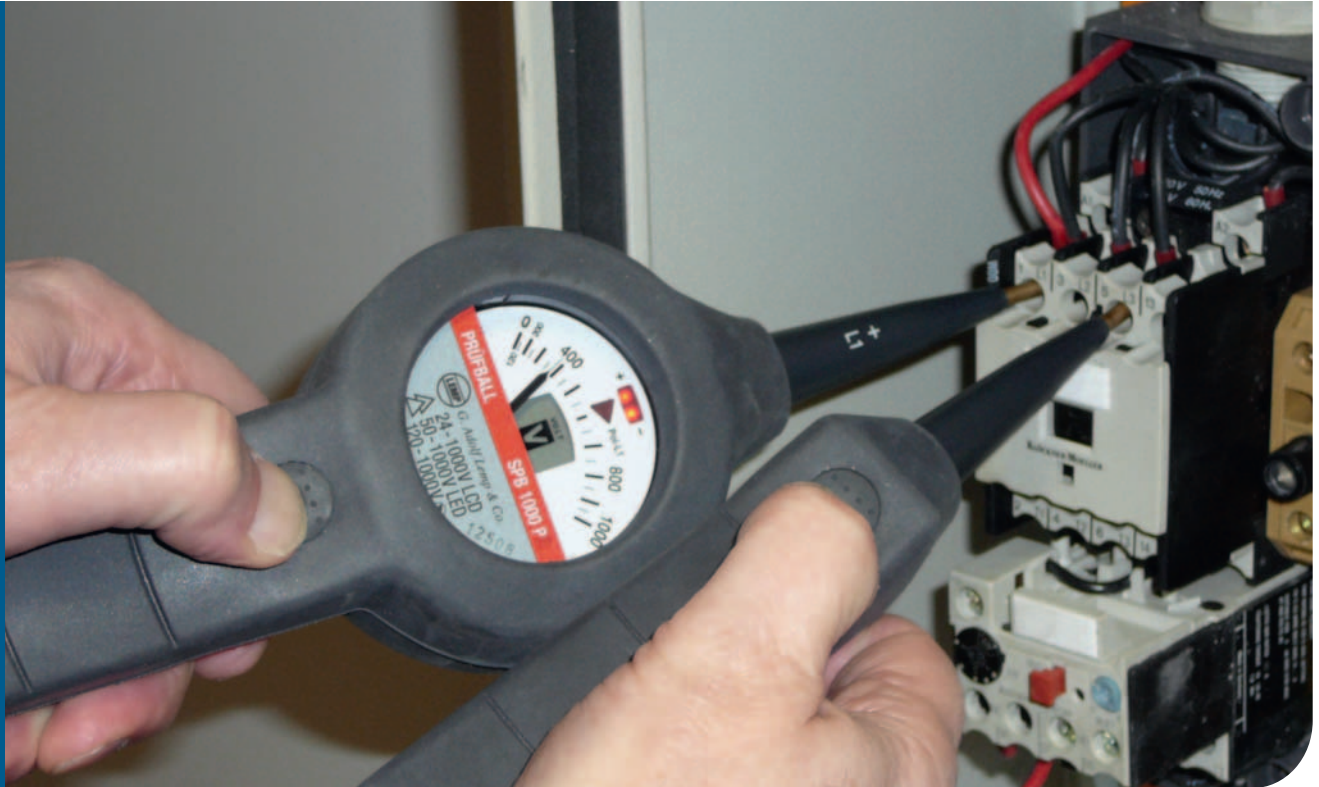
Bei dem Spannungsprüfer, mit dem im Vorfeld des Unfalles Spannungsfreiheit festzustellen versucht wurde, handelte es sich um das abgebildete, nach der neuen Norm gebaute Gerät, bei dem die beiden Drucktaster fest gedrückt werden müssen, da sonst keine Anzeige (Zeigerausschlag) erfolgen kann.

Gerade vor dem Hintergrund, dass in den Unternehmen bis auf weiteres sowohl Spannungsprüfer der alten, als auch der neuen Bauart (mit zwei Drucktastern) zum Einsatz kommen, sollte in den regelmäßigen Unterweisungen die korrekte Handhabung der Geräte nochmals angesprochen werden.
